# ESTUDIO Y PROYECTO DE CONSERVACIÓN-RESTAURACIÓN DE LAS DECORACIONES MURALES DESCUBIERTAS EN LA PARROQUIA DE LEGARDA (ÁLAVA)

Carlos Venegas García

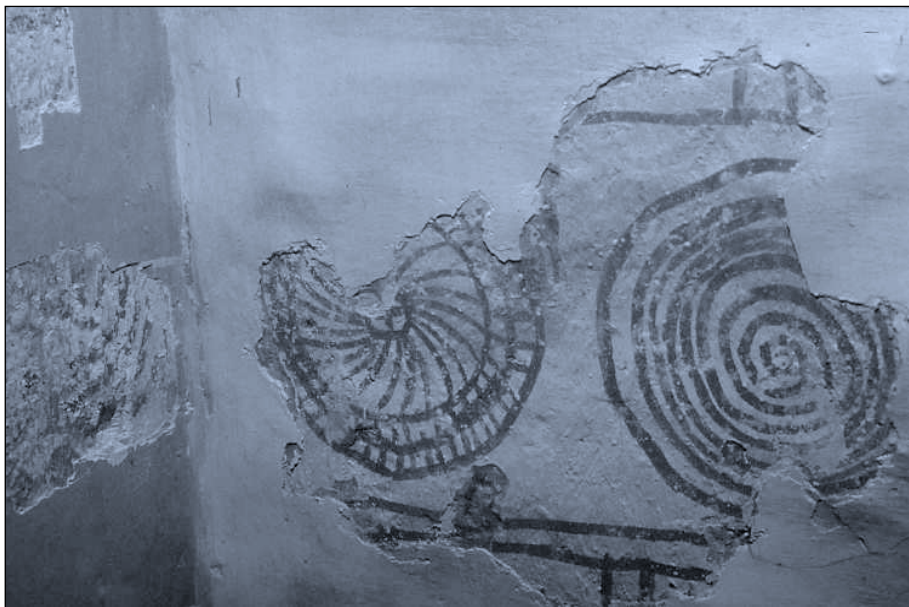
Imagen 1. (Foto: Ana Herranz López.)

en forma de V. En el muro norte del tramo de la nave correspondiente a la entrada hay una franja de 35 cm de ancho con circunferencias en las que se alternan motivos en espiral y radios ondulados. El número de discos, catorce aproximadamente, no se aprecia con exactitud debido a la existencia de grandes lagunas (Imagen 1).

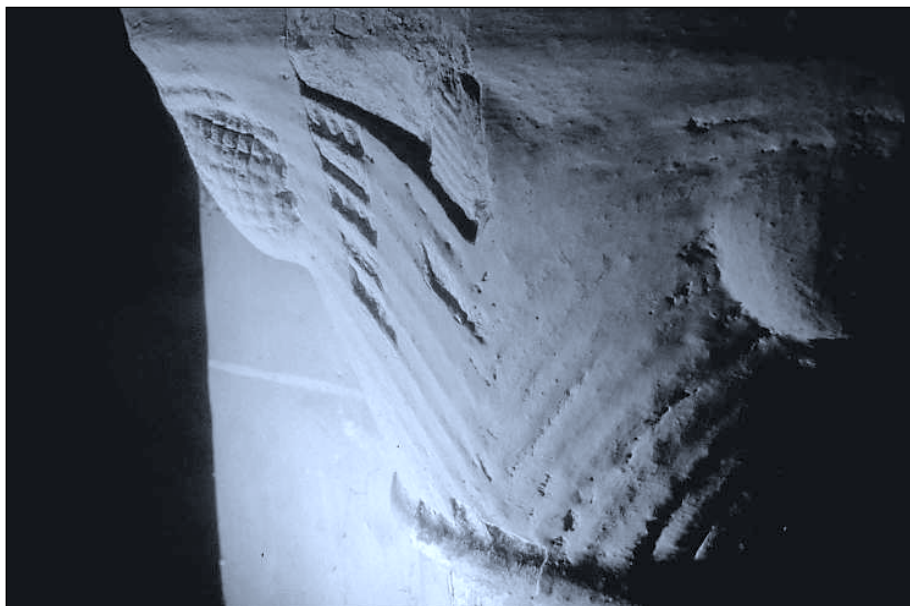
Imagen 2. (Foto: Ana Herranz López.)

En el paramento sur, junto a la zona de la puerta de acceso aparece una franja central con grandes dientes de sierra enmarcada por dos bandas de dientes de sierra más pequeños y otra banda con líneas curvas. En un ángulo de este conjunto, que parece seguir un recorrido o dibujar un espacio en la actualidad no definido (tal vez una escalera), se observa un disco radiado semejante a los de la pared de enfrente. Todo ello dibujado con líneas de diferente grosor, de color rojizo sobre el fondo claro del mortero. Los capiteles de las columnas que separan los dos tramos de la nave estaban recubiertos por una gruesa capa de encalado que ocultaba su minuciosa talla, dándoles una apariencia informe. Bajo el encalado aparecieron motivos vegetales con una espiga central y dos piñas laterales cuya parte incisa estaba remarcada en color rojizo (Imagen 2).

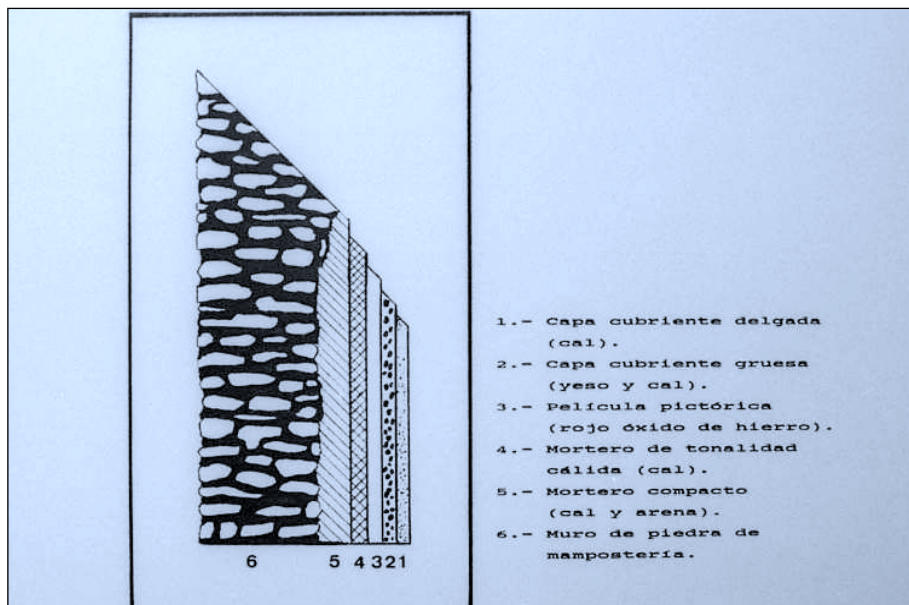
Imagen 3. (Ana Herranz López.)

(Imagen 3). Los muros están contruidos con piedra de mampostería y sillería de color gris oscuro, propia de la zona. En cuanto a los morteros, aunque hay numerosas variaciones, en el conjunto aparecen dos estratos: el primero y más grueso está formado por alta proporción de cal (70% de calcita) y menor de arena (30% de cuarzo)<sup>1</sup> (Imagen 4); el segundo estrato, el que sirve de fondo a las pinturas murales, está constituido sólo por cal.
